# Erschließung Wohngebiet Kreuzstraße 34, Owingen

# Baugrundbeurteilung und altlasttechnische Bodenuntersuchung

Projekt-Nr.: 10217G-FN

24.11.2017

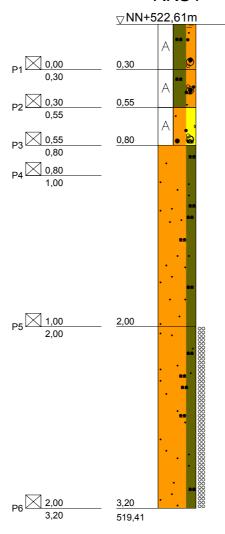
# RKS1

Auffüllung (Schluff, stark sandig, kiesig, schwach humos), Ziegelreste ca. 1%, dunkelbraun

Auffüllung (Schluff, sandig, sehr schwach kiesig), mittelbraun

Feinsand, schwach schluffig, schwach feucht, mürber Sandstein, mit zunehmender Tiefe dichter, beige

Feinsand, schwach schluffig, schwach feucht, mitteldicht, kein Grundwasser angetroffen, ab 3,20 m u. GOK kein Bohrfortschritt mehr, beige

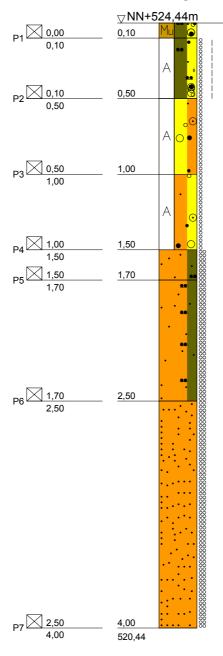
## RKS2

Mutterboden (Schluff, kiesig, sandig), dunkelbraun

Auffüllung (Schluff, stark kiesig, steinig, schwach sandig), schwach feucht, locker bis steif, Ziegelstücke ca. 2%, braun-rötlich

Auffüllung (Sand, kiesig), schwach feucht, locker, braun-grau

Feinsand, schluffig, schwach feucht, mitteldicht, beige

Feinsand, schwach schluffig, schwach feucht, mitteldicht, beige

Feinsand, schwach feucht, mitteldicht, sehr mürber Sandstein, Gefüge beim Bohren zerstört, nach 4,0 m kein Bohrfortschritt mehr möglich, beige

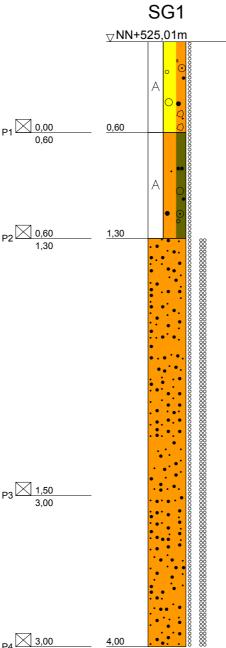
521,01

Auffüllung (Kies, stark sandig, steinig), schwach feucht, locker, Ziegelreste ca. 5%, grau-braun

Auffüllung (Sand, schwach schluffig, kiesig), schwach feucht bis feucht, locker, dunkelbraun

Fein- bis Mittelsand, schwach feucht, locker bis mitteldicht, beige

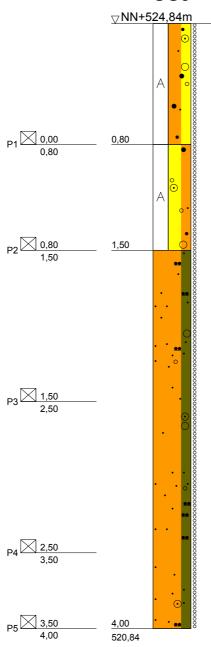
# SG3

Auffüllung (Sand, kiesig), schwach feucht, locker, Ziegelstücke ca. 8%, braun-rötlich

Auffüllung (Kies, stark sandig), schwach feucht, locker, grau

Feinsand, sehr schwach schluffig, sehr schwach kiesig, schwach feucht, locker, mit der Tiefe etwas dichter werdend, beige

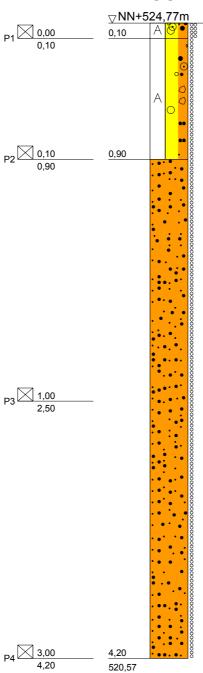
### SG4

Auffüllung (Kies, sandig), schwach feucht, mitteldicht, bewachsene Kiestragschicht, Wurzelreste, grau

Auffüllung (Kies, stark sandig, schluffig, steinig), schwach feucht, locker, Ziegelstücke 1%, dunkelbraun

Fein- bis Mittelsand, schwach feucht, locker, ab ca. 3,0 m etwas dichter, beige

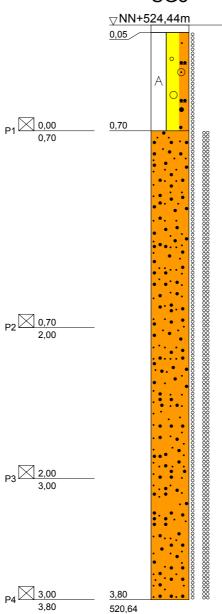
# SG5

Grasnarbe, dunkelbraun

Auffüllung (Kies, stark sandig, schluffig), schwach feucht, locker, Auffüllung gleicht der von SG4, streicht in Richtung östlicher Grundstücksgrenze aus, dunkelbraun

Fein- bis Mittelsand, schwach feucht, locker bis mitteldicht, beige

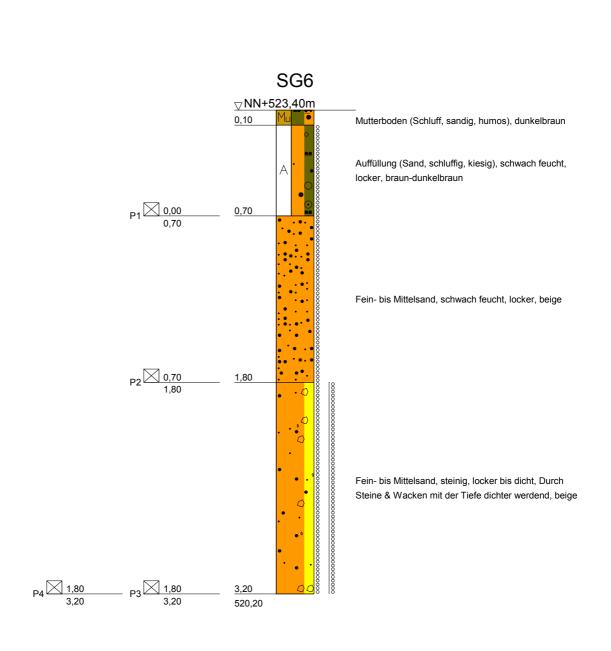
Schnitt 1 Schnitt 2 mS, fs, g", f, b, schwach SE feucht mS, fs, g". SE f, olgrbn - -Maßstab Schnitte L/H = 1/1 Projekt Nr. 165 17 Baugebiet Kreuzstraße 34, Owingen Owingen Anlage 2.2 Zeichnung: Profile Auftraggeber: Naundorf 24 c ● 04703 Leisnig Tel. 034321/62 337 ● Funk: 0171 / 14 57 193 info@fundamental-geotechnik.de www.fundamental-geotechnik.de INGEO Mayle & Zimmermann Partnerschaft Siemensstraße 16/1 88048 Friedrichshafen Rammkern-/Rammsondierungen/Schürfe in geologischen Schnitten Erstellungsdatum: 20.11.17 Bearbeiter: Weid

Die Aufschlussprofile sind in den Anlagen 2.1 - 2.2 in maßstäblichen, geologischen Schnitten dargestellt. Die Lage der einzelnen Untersuchungspunkte kann dem Lageplan (Anlage 1.2) entnommen werden.

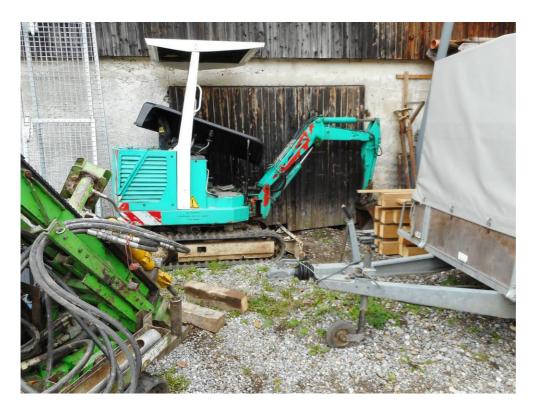
Standort ehem. Dieseltank – RKS1 – 04.10.2017

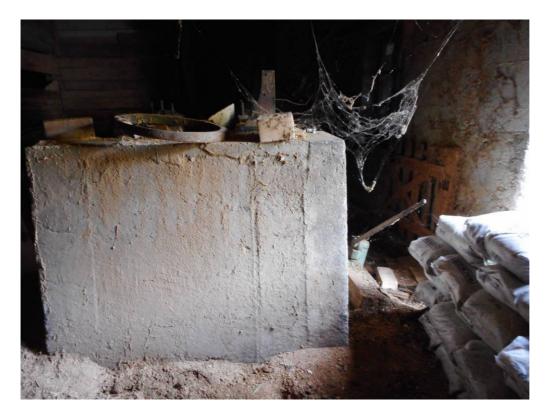
Betonsockel des ehem. Maschinenraums – 04.10.2017

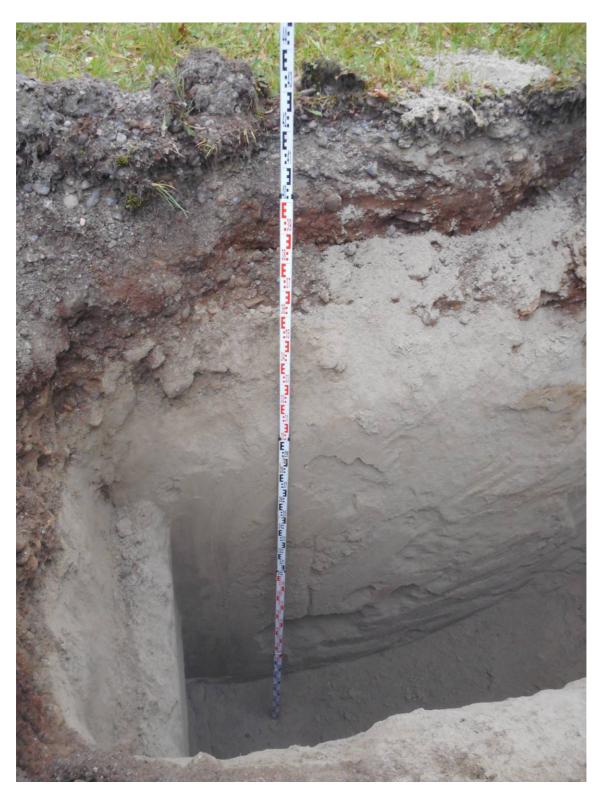
Bodenaufbau SG4 - 04.10.2017
